Panasonic

H-GENERATIE, LUCHT/WATER WARMTEPOMP

IBS EN STORINGSANALYSE

AQUAREA

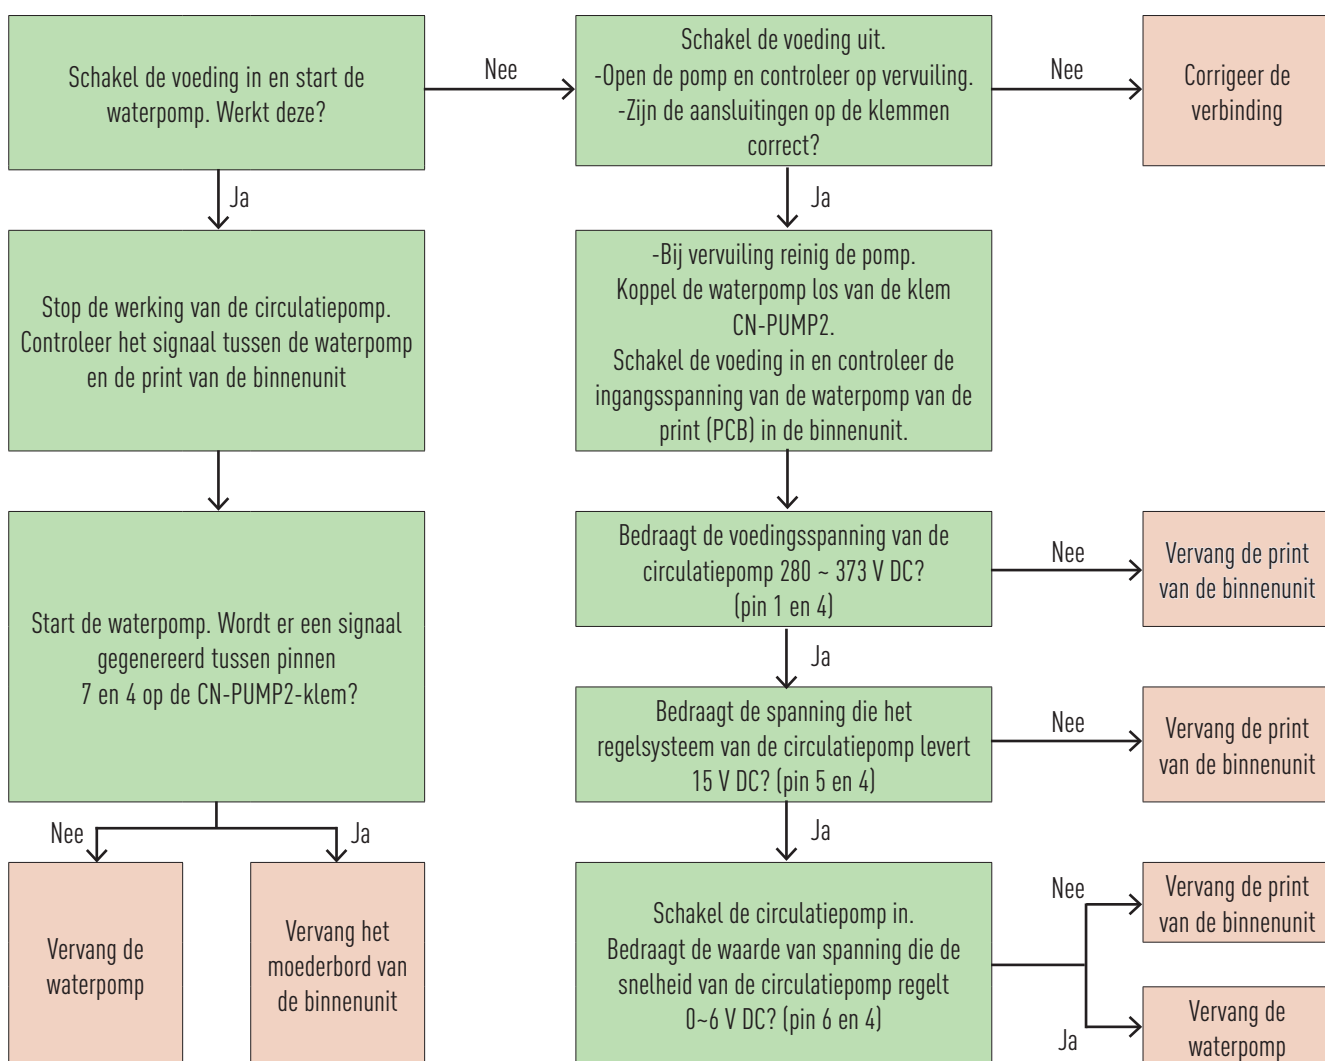
1. De werking stopt door vervuiling in de circulatie pomp.
2. De werking stopt door een kortsluiting in de wikkelingen van de motor van de circulatiepomp.
3. De werking stopt door onderbreking/beschadiging van de bedrading in de motor van de circulatiepomp.
4. De werking stopt door beschadiging van de omvormermodule van de motor van de circulatiepomp.
5. Fout door een defecte print dat de binnenunit aanstuurt.

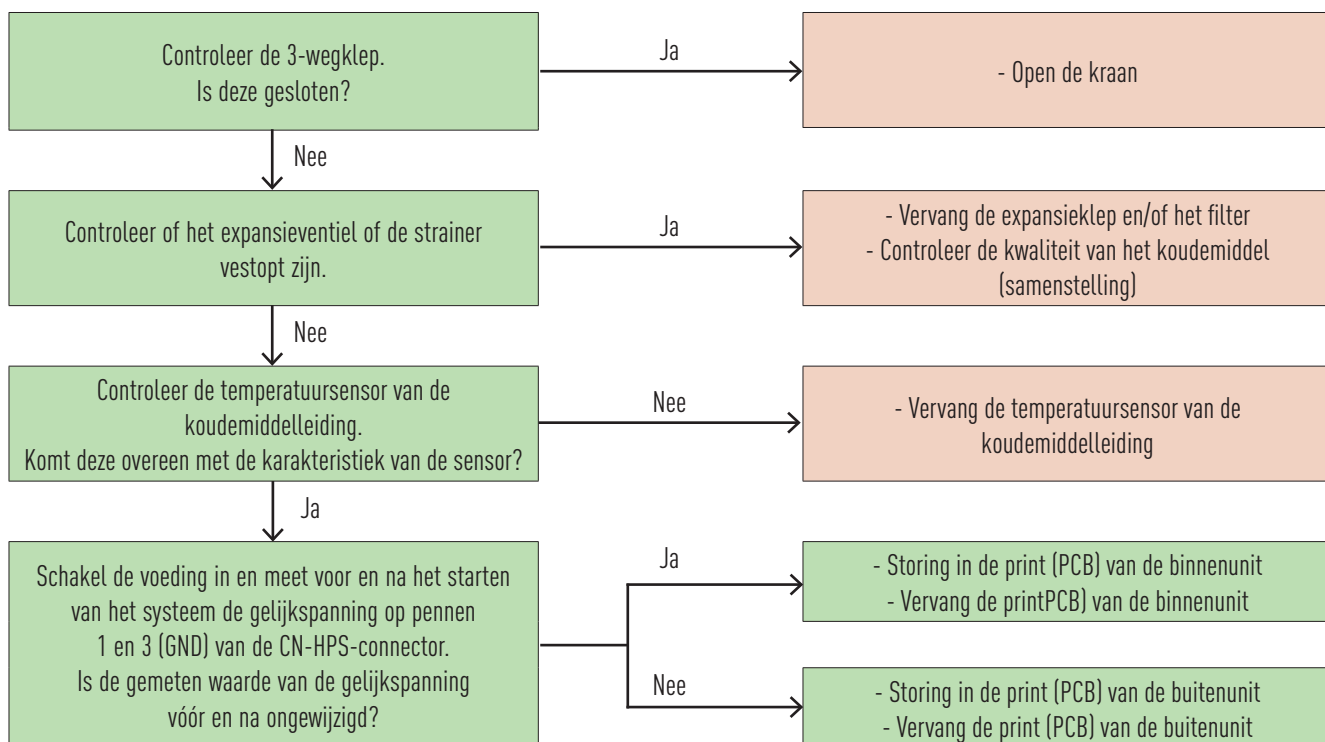
1. 3-wegklep gesloten (kraan op de buitenunit).
2. Defecte sensor voor hoge druk.
3. Defecte verdampersensor.
4. Defecte print van de buitenunit.

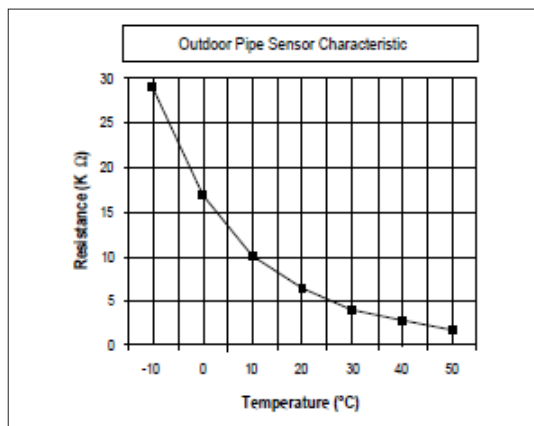
Defecte of onderbroken sensor, controleer de weerstand van de sensor, komt deze overeen met onderstaande grafiek?
Vervang eventueel de sensor (EVA-exit temp).
